La AEMPS informa de posibles fallos del componente SpeedControl Dial utilizado en el sistema de asistencia eléctrica SmartDrive MX2+ para sillas de ruedas

NOTA DE SEGURIDAD

Fecha de publicación: 06 de febrero de 2025

Referencia: PS, 05/2025

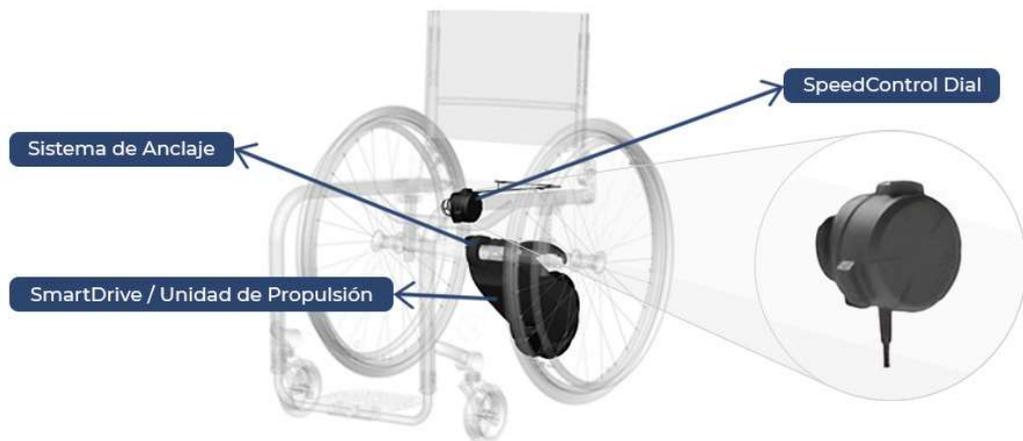
El producto afectado no está seriado, pero puede ser reconocido por el número de modelo MX2-3DC y por la fecha de entrega, a partir del 27 de agosto de 2023.

El SpeedControl Dial forma parte del sistema de propulsión eléctrico SmartDrive MX2+ que se encuentra instalado en la silla de ruedas, tal y como viene representado a continuación:
