## La AEMPS advierte del riesgo asociado a una colocación incorrecta del mosquetón en la grúa de elevación Invacare Birdie

### NOTA DE SEGURIDAD

Referencia: PS, 46/2025

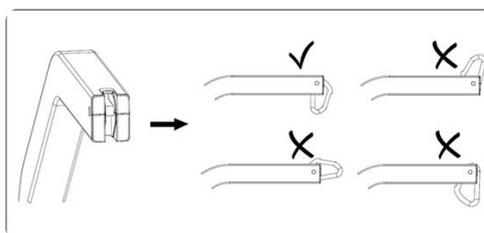
La Agencia Española de Medicamentos y Productos Sanitarios (AEMPS) ha tenido conocimiento, a través de Invacare Portugal, Lda. (Portugal), de la posibilidad de que, en determinadas grúas de elevación Birdie, el mosquetón no se encuentre correctamente montado en el brazo de la grúa y de que la percha no esté correctamente fijada al mosquetón, lo que podría ocasionar incidentes graves durante su uso.

Las instrucciones de uso del fabricante proporcionan toda la información necesaria para manejar y utilizar el dispositivo de forma correcta y segura. Es importante verificar que el mosquetón permanezca siempre en la posición correcta de montaje. Para ello, debe comprobarse que el mosquetón no pueda rotar completamente dentro de las piezas plásticas donde está ubicado. En caso de que esto ocurra, significaría que las piezas de plástico están desgastadas y deben reemplazarse.

Detalle con la posición correcta (arriba) e incorrecta (abajo) del mosquetón en el brazo de la grúa

- Verifique que el mosquetón permanece en la posición correcta de montaje en el brazo de la grúa de elevación Birdie. Para ello, asegúrese de que el mosquetón no pueda rotar completamente dentro de las piezas plásticas donde se ubican las conexiones de la percha.
- Confirme la correcta fijación de la percha en el mosquetón.
- Si detecta algún problema, no utilice la grúa y contacte con su proveedor antes de continuar usándola.
- Recuerde que las inspecciones periódicas deben ser realizadas por personal cualificado, con conocimiento del diseño, uso y mantenimiento de la grúa.
- Utilice el producto únicamente conforme a su finalidad prevista y siguiendo siempre las indicaciones recogidas en sus instrucciones de uso.
- Mantenga actualizada la lista de verificación de mantenimiento y consérvela junto al manual de usuario de la grúa de elevación Birdie.
