## La AEMPS informa de la posibilidad de interferencias con dispositivos electrónicos durante el uso de determinadas camas ECOFIT

### NOTA DE SEGURIDAD

Fecha de publicación: 12 de julio de 2024

Referencia: PS, 26/2024

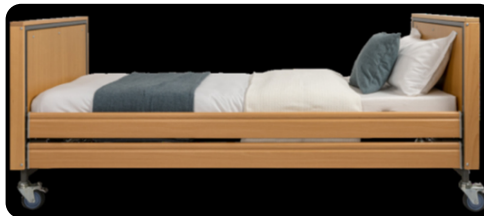
Camas asistenciales Ecofit que se utilizan con el adaptador de alimentación incorporada MC

115L-90-EU y una tensión de salida de 35 V:

Identificación de los adaptadores de alimentación afectados:

La empresa está enviando [notas de aviso](#) a sus clientes que hayan distribuido las camas en nuestro país, para informarles del problema detectado, y del procedimiento para la sustitución del adaptador de alimentación MC115L-90-EU por el PS1102, que será suministrado gratuitamente.
