## La AEMPS informa del sobrecalentamiento en cables del concentrador de oxígeno portátil iGo2

Referencia: PS, 43/2025

### NOTA DE SEGURIDAD

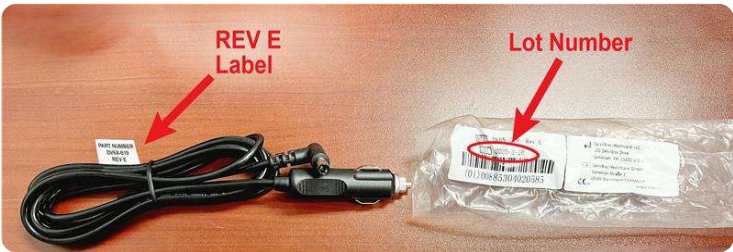
### Localización del número de lote en la etiqueta del cable de alimentación para cargador de coche.

El artículo afectado DV6X-619 tiene una etiqueta de color blanco donde se indica "Rev E" en el cable

- Si usted utiliza un concentrador de oxígeno portátil (POC) iGo2 serie 125A, 125K y dispone de un cable de alimentación para cargador de coche modelo DV6X-619, verifique si éste se encuentra entre los números de lote del 01/01/2023 al 31/12/2024 y/o se encuentra marcado con la etiqueta de color blanco «Rev E»

- Destruya todos los cables de alimentación para cargador de coche afectados.
- Para obtener cables de alimentación para cargador de coche de repuesto, haga clic en el hipervínculo del Código de verificación, que le ha facilitado la empresa o bien, visite [www.recallrtr.com/iGo2DME](http://www.recallrtr.com/iGo2DME) e ingrese el Código de Verificación. Si tiene algún problema con el sitio web o desea comunicarse por teléfono, contacte con la empresa que le proporcionó el cable.

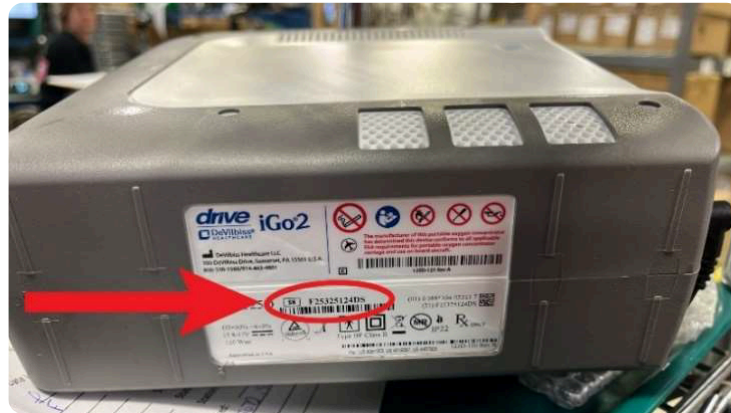
Localización del número de serie del dispositivo iGo2

- Si todavía continúa usando el cable que originalmente se incluyó con la unidad iGo2, los cables afectados también se pueden identificar por el número de serie en la unidad iGo2, disponibles en la tabla del apartado Productos afectados.
